安全パトロールチェックシート

工 事 名	令和3年度国道2号旭川大橋耐震補強補修その7工事	実 施 日	令和 6年 11月 27日
作業内容	P5橋脚 RC巻立 アンカーエポキシ樹脂注入	実 施 者	西山 卓秀
作業員名	増尾 ジェイ デンマーク

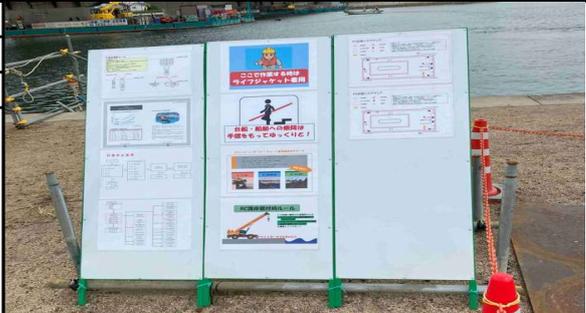
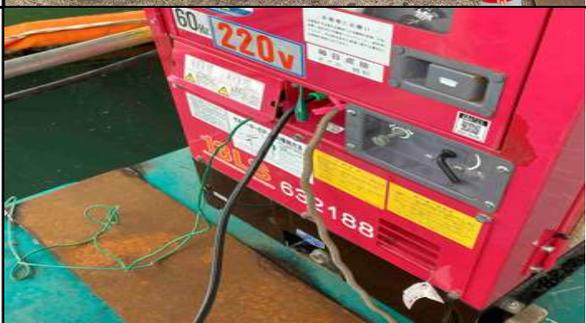
写真NO・	1	<p style="text-align: center;">状 況 写 真</p>

タイトル	安全パトロール	
場所	旭川大橋 P5橋脚	
開催日	令和6年11月27日	
コメント	<p>掲示板(台船上でのルール等)</p> <p>発電機のアース設置 良好</p>	
対策	特に無し

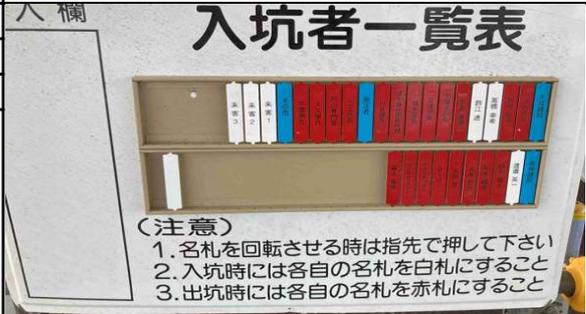
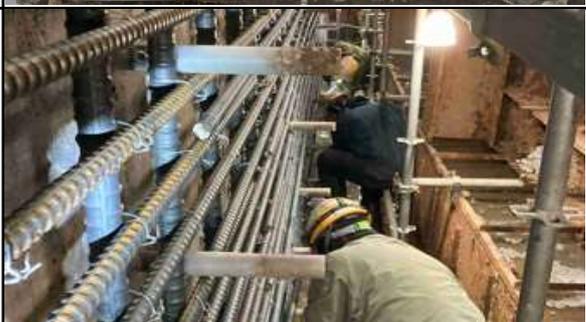
写真NO・	2	<p style="text-align: center;">状 況 写 真</p> <p>入 欄</p> <p style="text-align: center;">入坑者一覧表</p>

タイトル	安全パトロール	
場所	旭川大橋 P5橋脚	
開催日	令和6年11月27日	
コメント	<p>入坑者一覧表の使用状況</p> <p>狭い中での作業状況</p>	
対策	<p>入坑者一覧表の中に弊社の名札がない</p> <p>照明等を使用し作業する</p>
