# 安全パトロールチェックシート

| 工事名 | 第2上小名田橋 | 実施日 | 平成29年11月22日 |
| 作業内容 | バキュームブラスト | 実施者 | 安藤 鎌倉 |

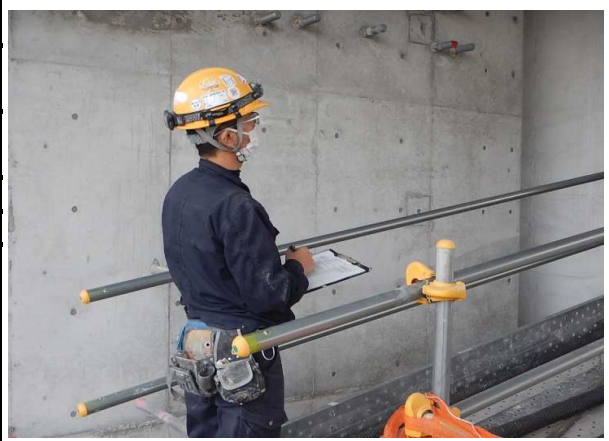
| 写真NO. | 1 |

| 写真説明 | 上:パトロール状況 |

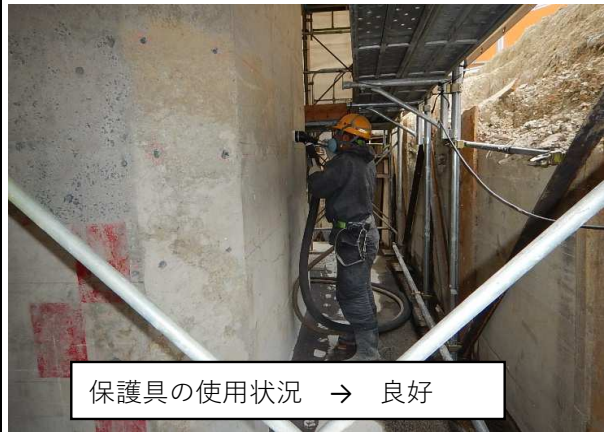
| | 下:施工状況 |

保護具の使用状況 → 良好

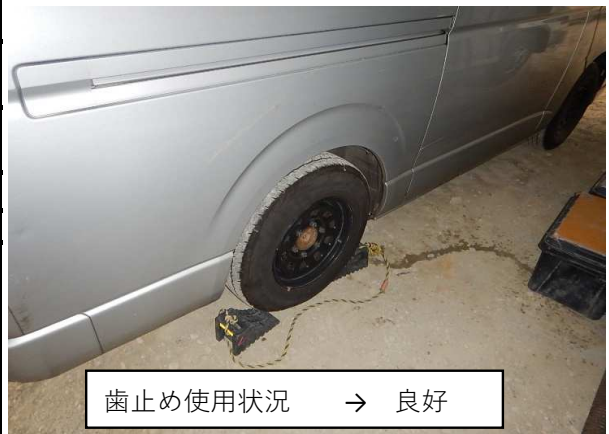
| 写真NO. | 2 |

| 写真説明 | 上:歯止め 使用状況 |

歯止め使用状況 → 良好

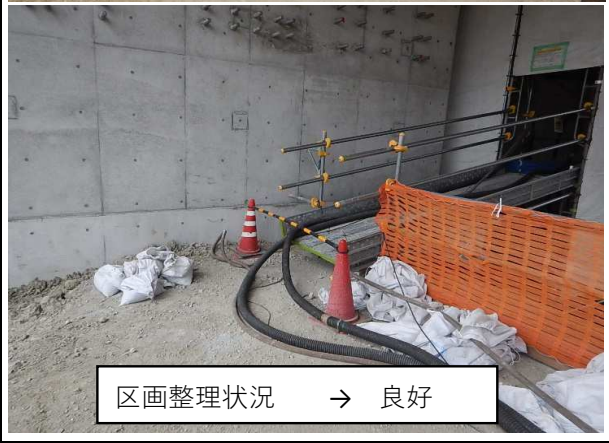
| | 下:立ち入り禁止措置 |

区画整理状況 → 良好

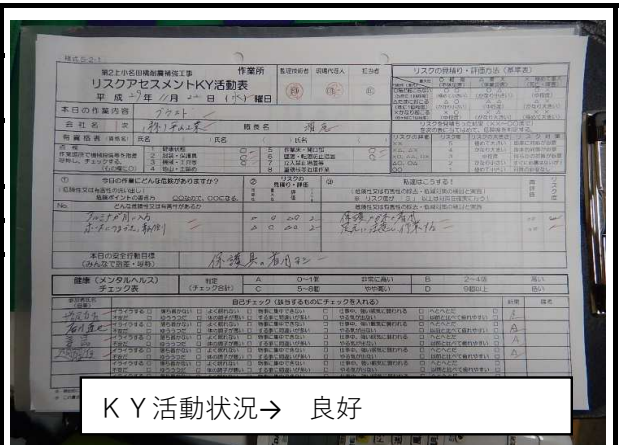
| 写真NO. | 3 |

| 写真説明 | 上:KY活動用紙<br>下:安全書類の確認 |

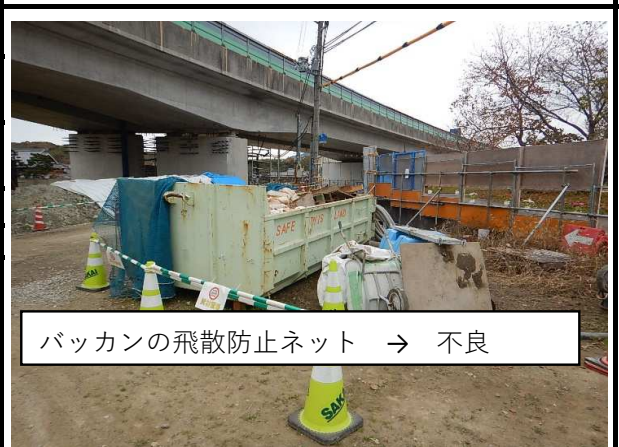
| 写真NO. | 4 |

| 写真説明 | 上:バツカンのネットの不備<br>下:是正後 |
