安全パトロールチェックシート

工事名	鏡川大橋	実施日	平成30年11月26日
作業内容	伸縮装置取替工	実施者	安全課! 鎌倉
作業員名	増尾, 長濱, 居川, 島田, 鎌倉

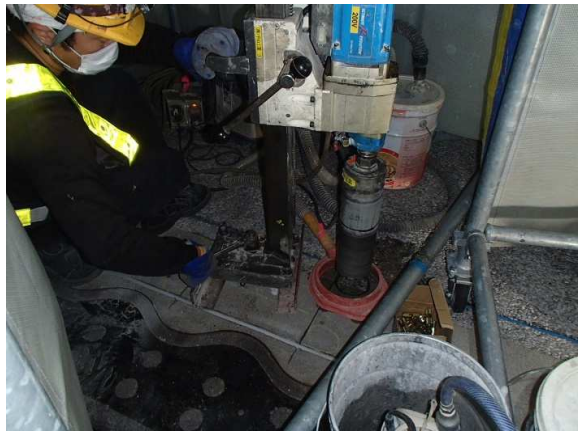
写真NO.	1
タイトル	安全パトロール
現場名	福住大橋
写真説明	上:コア削孔状況 下:パトロール状況
備考:	
H 30年 11月 26日	
安全担当:鎌倉

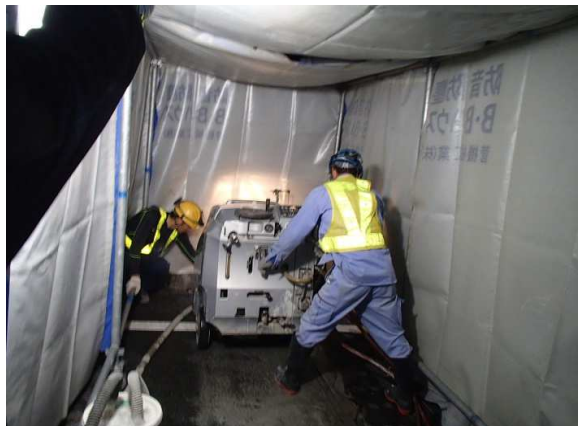
写真NO.	2
タイトル	安全パトロール
現場名	福住大橋
写真説明	上:道路カッター状況 下:パトロール状況
備考:	
H 30年 11月 26日	
安全担当:鎌倉
