安全パトロールチェックシート

工事名	広島西部山系小田川砂防堰堤工事	実施日	令和1年11月3日
作業内容	床堀、残土搬出	実施者	安全課：鎌倉
作業員名	堀一勝、小玉

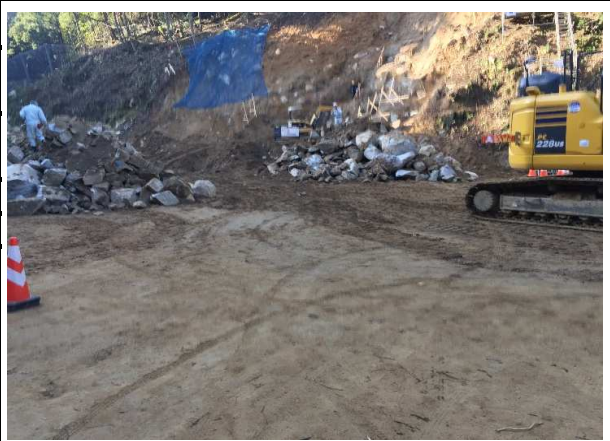
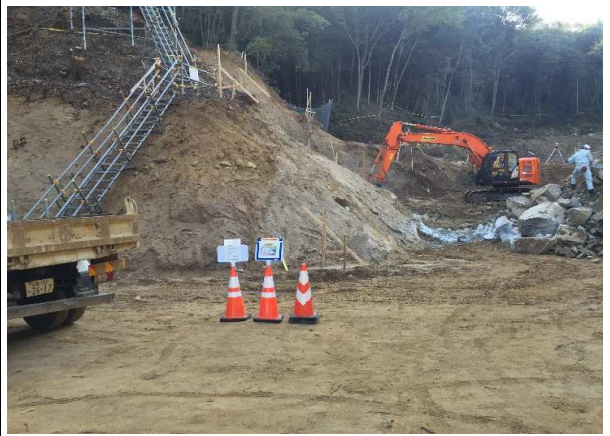
写真NO.	1
タイトル	安全パトロール
現場名	小田川砂防堰堤工事
写真説明	上:作業状況 下:作業状況

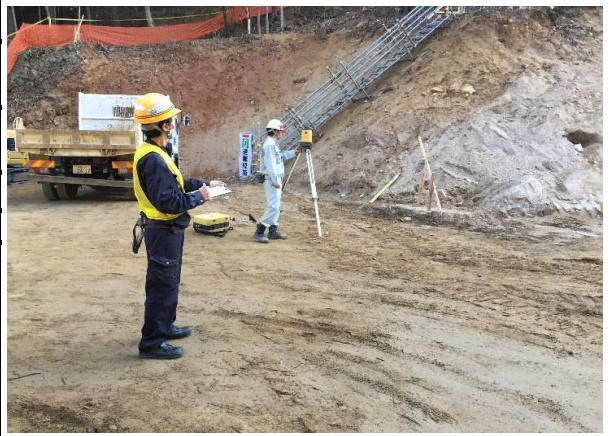
写真NO.	2
タイトル	安全パトロール
現場名	小田川砂防堰堤工事
写真説明	上:パトロール状況 下:KY状況
