安全パトロールチェックシート

工事名	広島西部山系小田川砂防堰堤工事	実施日	令和 / 年 / 2月 / 1日
作業内容	残存砂材 バラシ、清掃	実施者	安全課: 鎌倉
作業員名	小玉, 栄, 上原, 西山

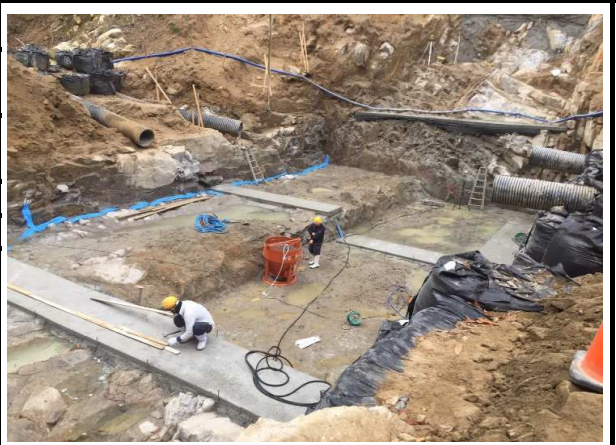
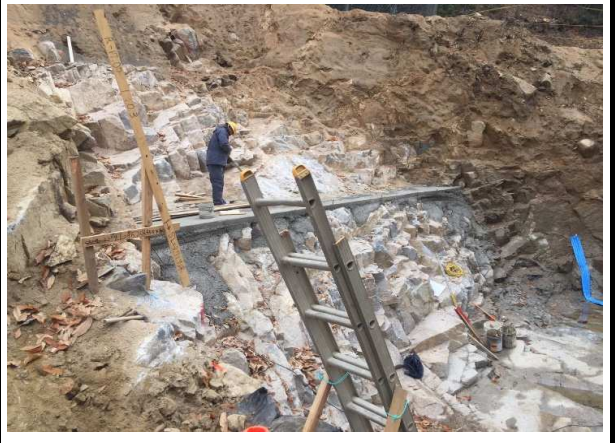
写真NO.	1
タイトル	安全パトロール
現場名	小田川砂防堰堤工事
写真説明	上:作業状況
	下:作業状況

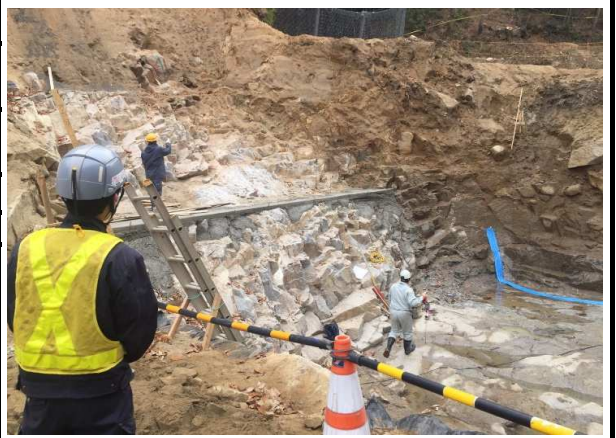
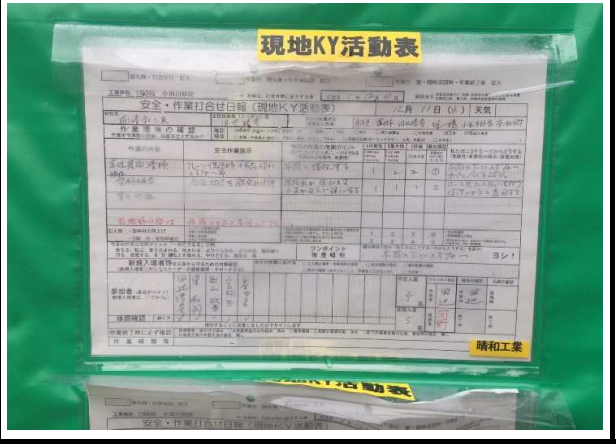
写真NO.	2
タイトル	安全パトロール
現場名	小田川砂防堰堤工事
写真説明	上:パトロール状況
	下:KY状況
