安全パトロールチェックシート

工事名	広島西部山系小田川砂防堰堤工事	実施日	令和 / 年 / 2月 / 1日
作業内容	残存砂材 バラシ、清掃	実施者	安全課: 鎌倉
作業員名	小玉, 栄, 上原, 西山

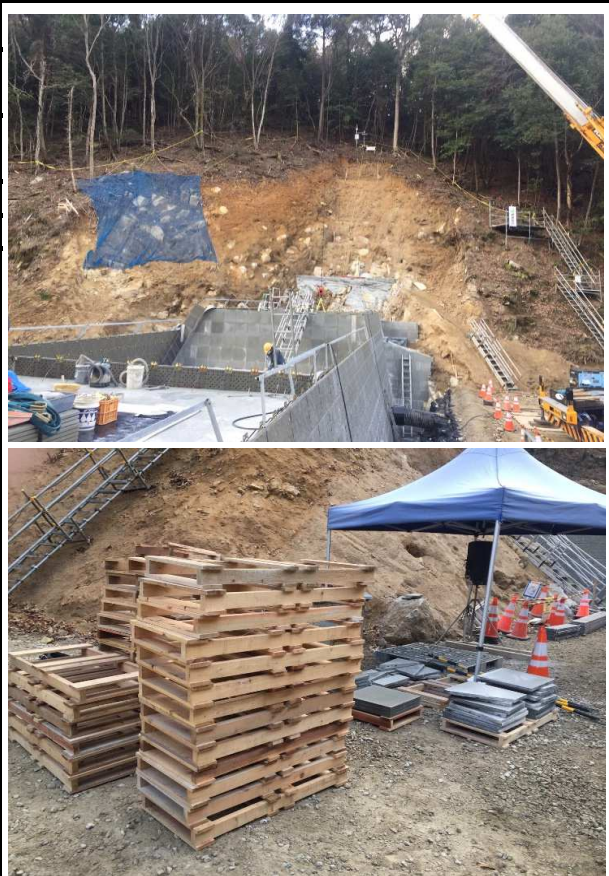
写真NO.	1
タイトル	安全パトロール
現場名	小田川砂防堰堤工事
写真説明	上:作業状況
	下:資材管理状況

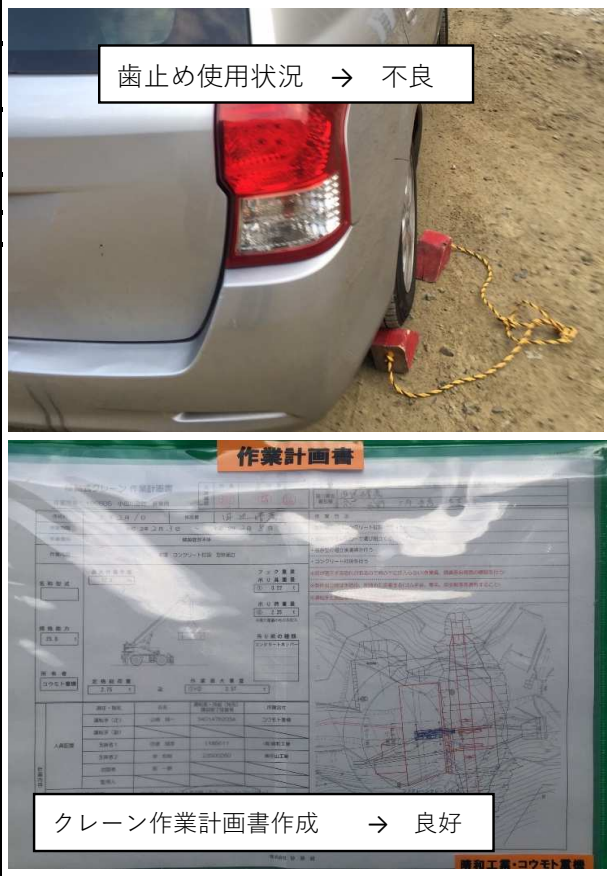
写真NO.	2
タイトル	安全パトロール
現場名	小田川砂防堰堤工事
写真説明	上:歯止め使用状況
	下:クレーン作業計画書
