安全パトロールチェックシート

工事名	渡津橋	実施日	令和 3年 7月 1日
作業内容	コア穿孔	実施者	増尾友寿
作業員名	加藤 趙 暁 李 王 増尾

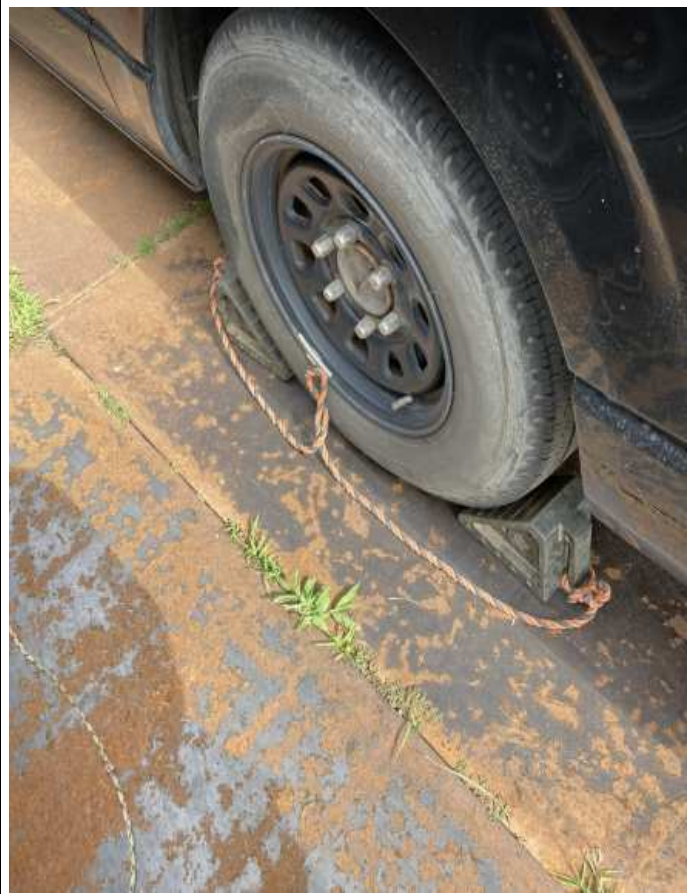
写真 NO.	1
タイトル	安全パトロール
場所	渡津橋
写真説明	歯止め使用状況

歯止め使用状況→良好

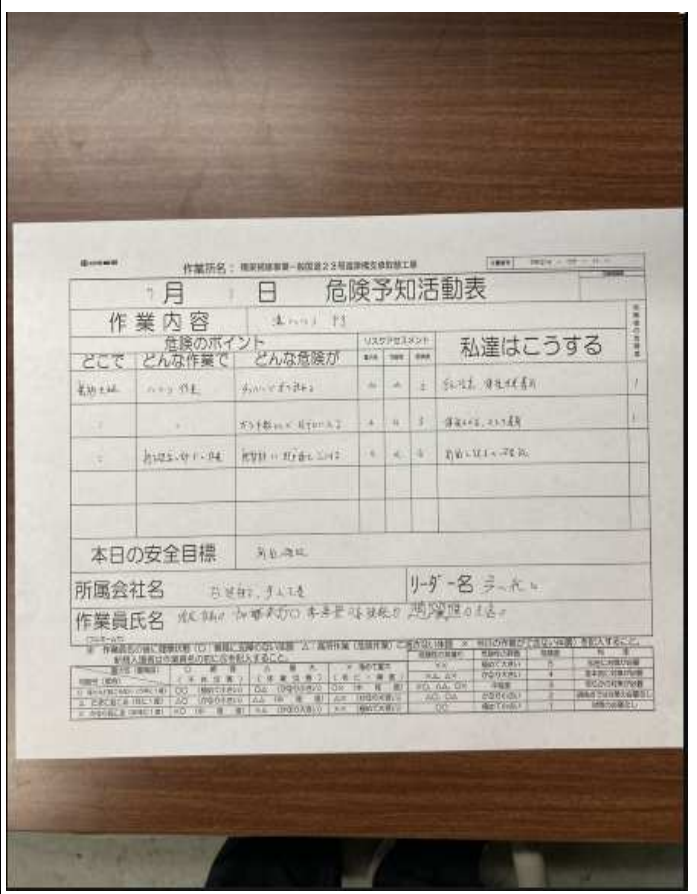
写真 NO.	2
タイトル	安全パトロール
場所	渡津橋
写真説明	KY活動状況

K Y 活動状況→良好

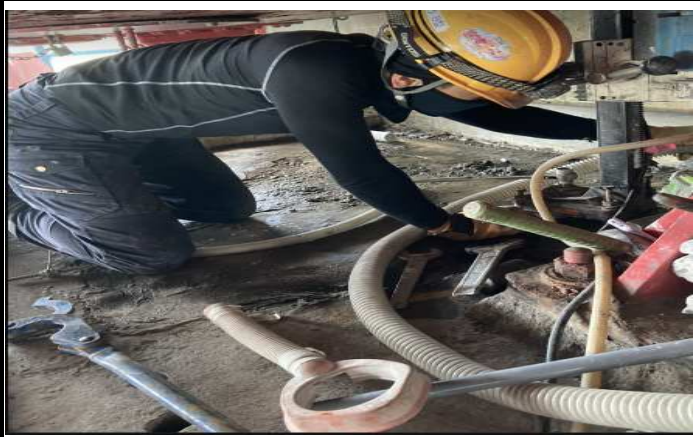
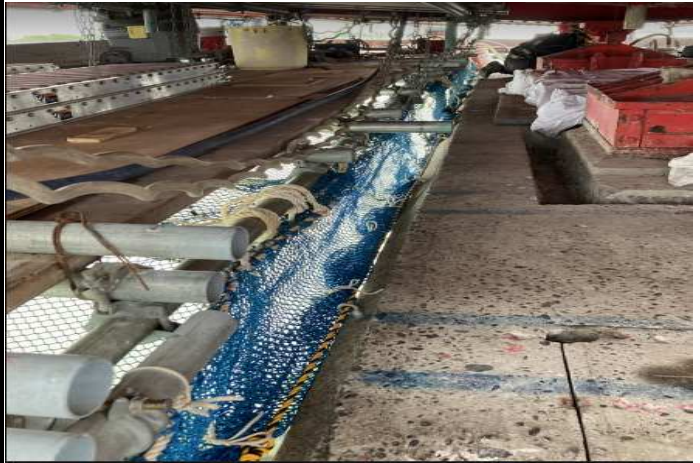
写真 NO.	3
タイトル	安全パトロール
場所	渡津橋
写真説明	通路の確保状況是正前 通路の確保状況是正後
備考:	作業場所が大変狭いからこそ安全通路を確保して下さい。
令和 3年 7月 1日	
工事部 増尾

作業場所が大変狭いからこそ安全通路を確保して下さい。

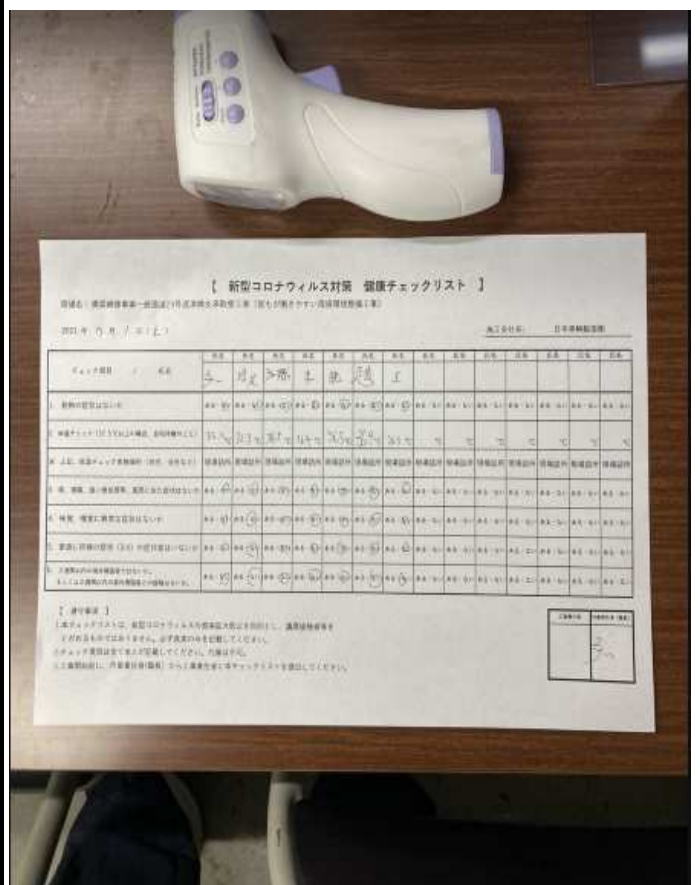
写真 NO.	4
タイトル	安全パトロール
場所	渡津橋
写真説明	新型コロナウイルス対策状況

備考:	新型コロナウイルス対策状況→良好
令和 3年 7月 1日	
工事部 増尾
