安全パトロールチェックシート

工事名	実施日
作業内容	平成28年6月15日
作業員名	実施者
ベルバース(太陽光パネル)設置	安全課 鎌倉
藤田・李

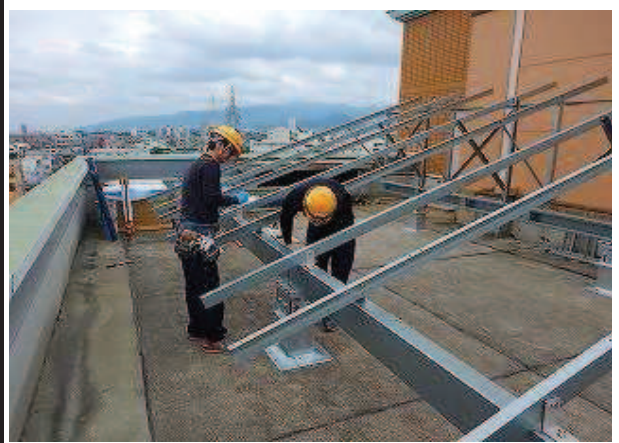
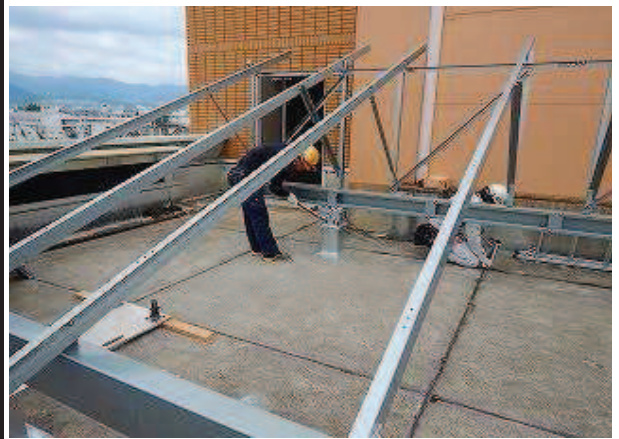
写真NO.	1
タイトル	安全パトロール
場所	
写真説明	上:チェックシート記入状況 下:施工状況
備考: H 28年 6月 15日 安全担当:鎌倉

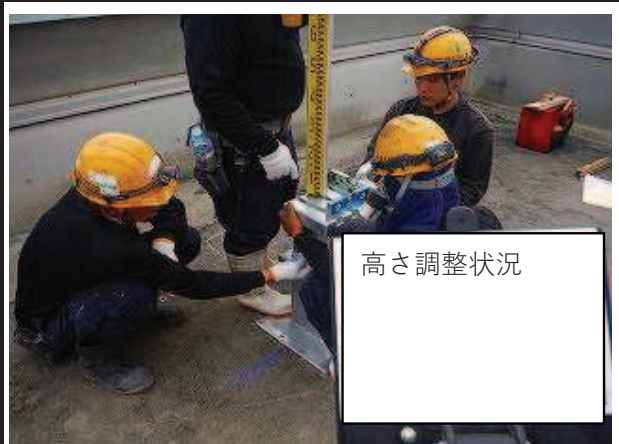
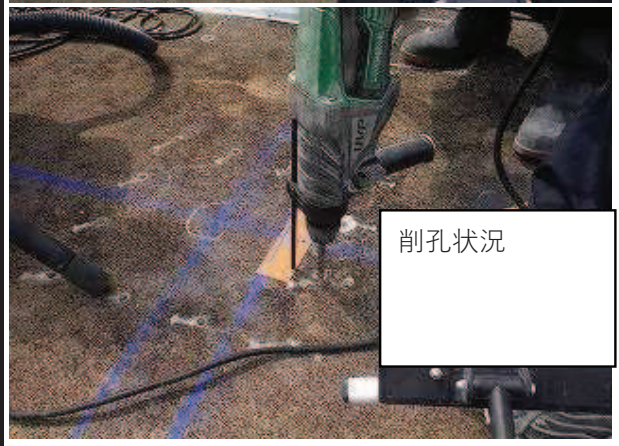
写真NO.	2
タイトル	安全パトロール
位置	
写真説明	上:施工状況 下:施工状況
備考: H 28年 6月 15日 安全担当:鎌倉
