# 安全パトロールチェックシート

工事名	小牧橋他5橋下部工耐震補強工事	実施日	令和7年7月25日
作業内容	コンクリート削り出し引張試験	実施者	全課：鎌倉
作業員名	網野・趙・鎌倉

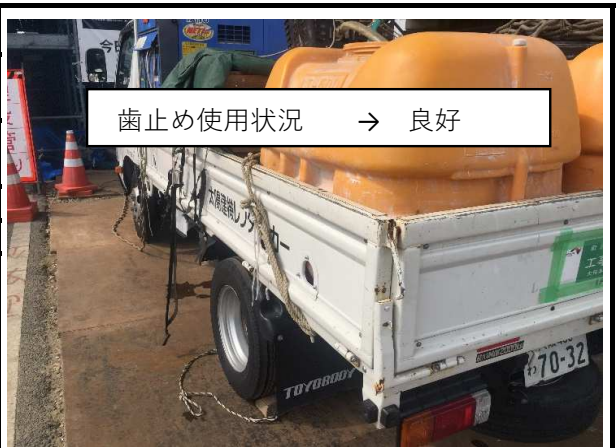
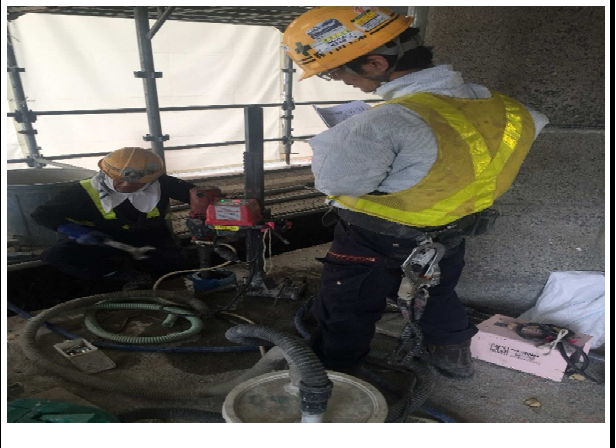
写真NO.	1
タイトル	安全パトロール
現場名	名岐橋
写真説明	上:歯止め使用状況 下:パトロール状況
備考:	
R 1年 7月 25日	
安全担当:鎌倉

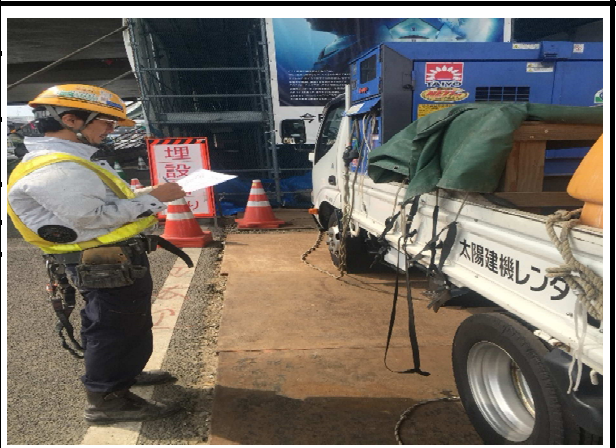
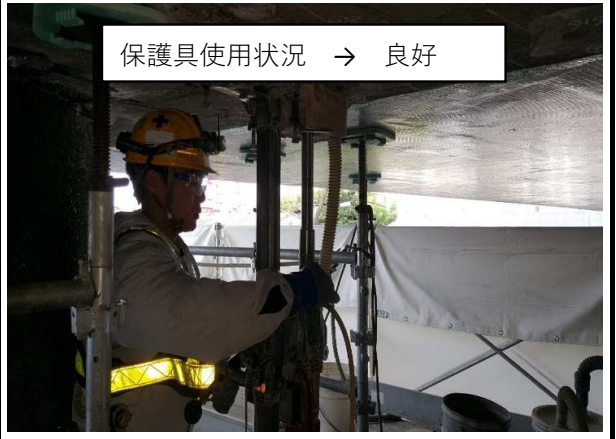
写真NO.	2
タイトル	安全パトロール
現場名	名岐橋
写真説明	上:パトロール状況 下:作業状況
備考:	
R 1年 7月 25日	
安全担当:鎌倉
