安全パトロールチェックシート

工事名	国道2号五市市高架橋橋梁補修工事	実施日	令和2年1月11日
作業内容	断面修復	実施者	安全課: 鎌倉
作業員名	橋本, 趙, 杜, 小山, 送野

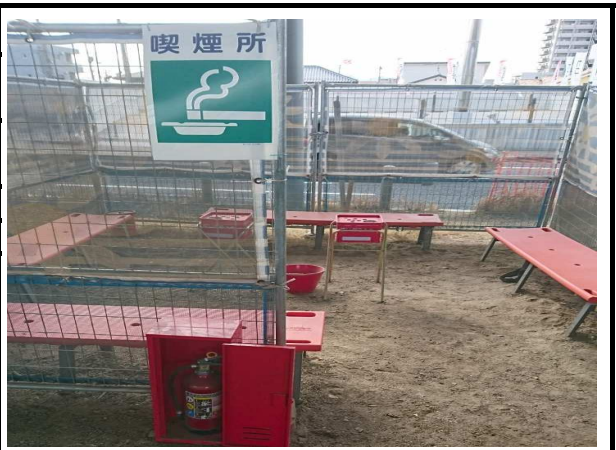
写真NO.	1
タイトル	安全パトロール
現場名	五日市高架橋橋梁補修工事
写真説明	上:喫煙所状況
	下:KY用紙

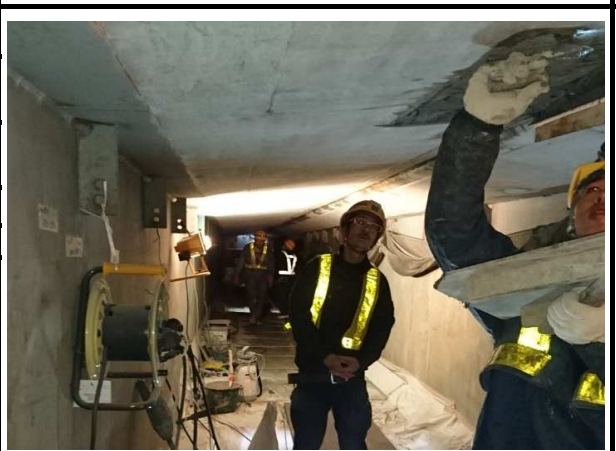
写真NO.	2
タイトル	安全パトロール
現場名	五日市高架橋橋梁補修工事
写真説明	上:パトロール状況
	下:KY状況
