# 安全パトロールチェックシート

工事名	北方貨物線高架橋	実施日	平成31年 1月26日
作業内容	コア削り出し	実施者	掛
作業員名	田村・城土

写真NO.	1
タイトル	安全パトロール
場所	北方貨物線高架橋
写真説明	上:歯止め 使用状況 下:段差明示状況

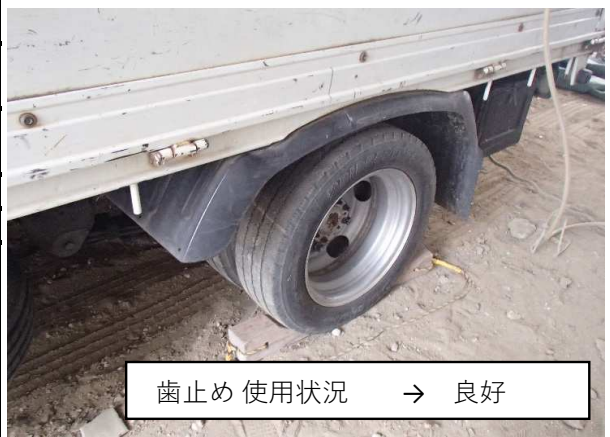
歯止め 使用状況 → 良好

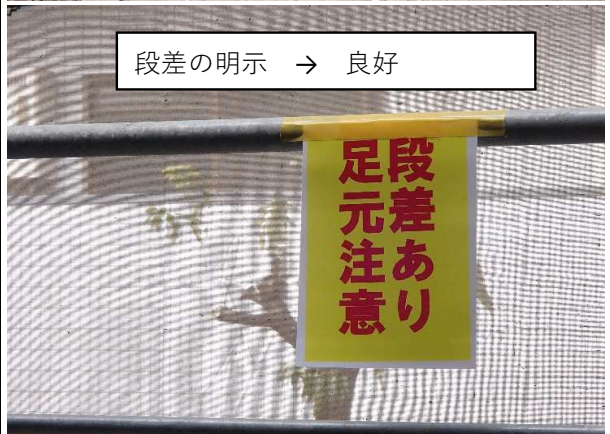
段差の明示 → 良好

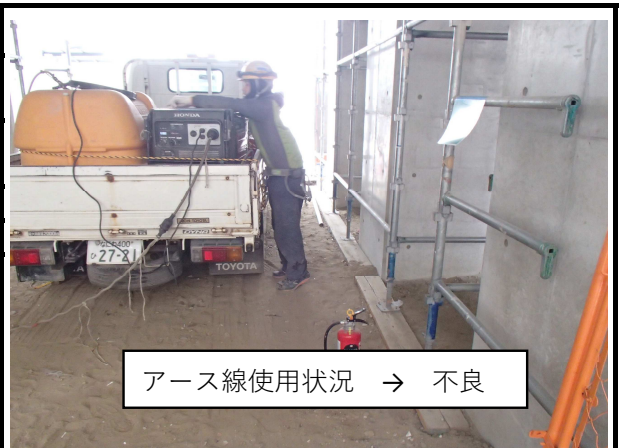
発電機のアースと消火器の設置されていなかった。  
是正完了

アース線使用状況 → 不良

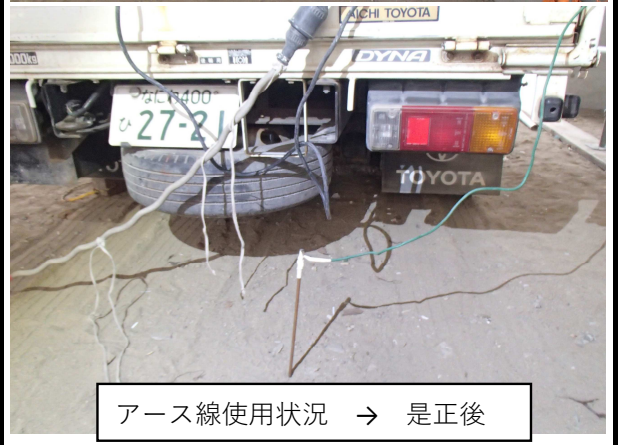
アース線使用状況 → 是正後

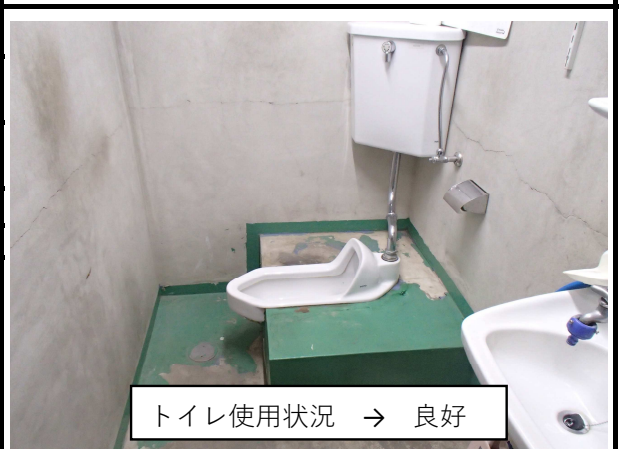
トイレ使用状況 → 良好

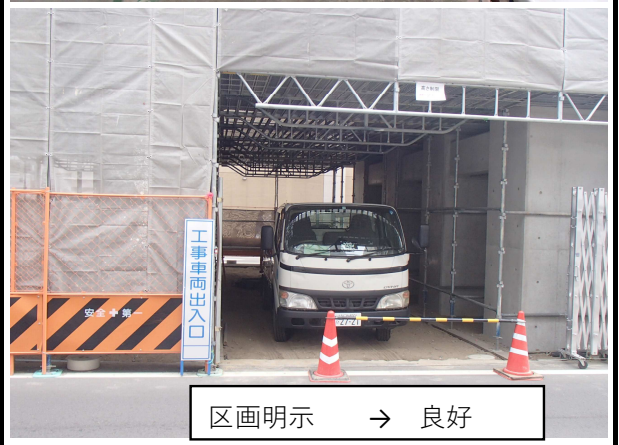
区画明示 → 良好
